出願番号 特願2002-350028
Application Number:
[ST. 10/C]: [JP 2002-350028]

出願人 ダイキン工業株式会社
Applicant(s):

【発明の名称】 空気調和機の室内機

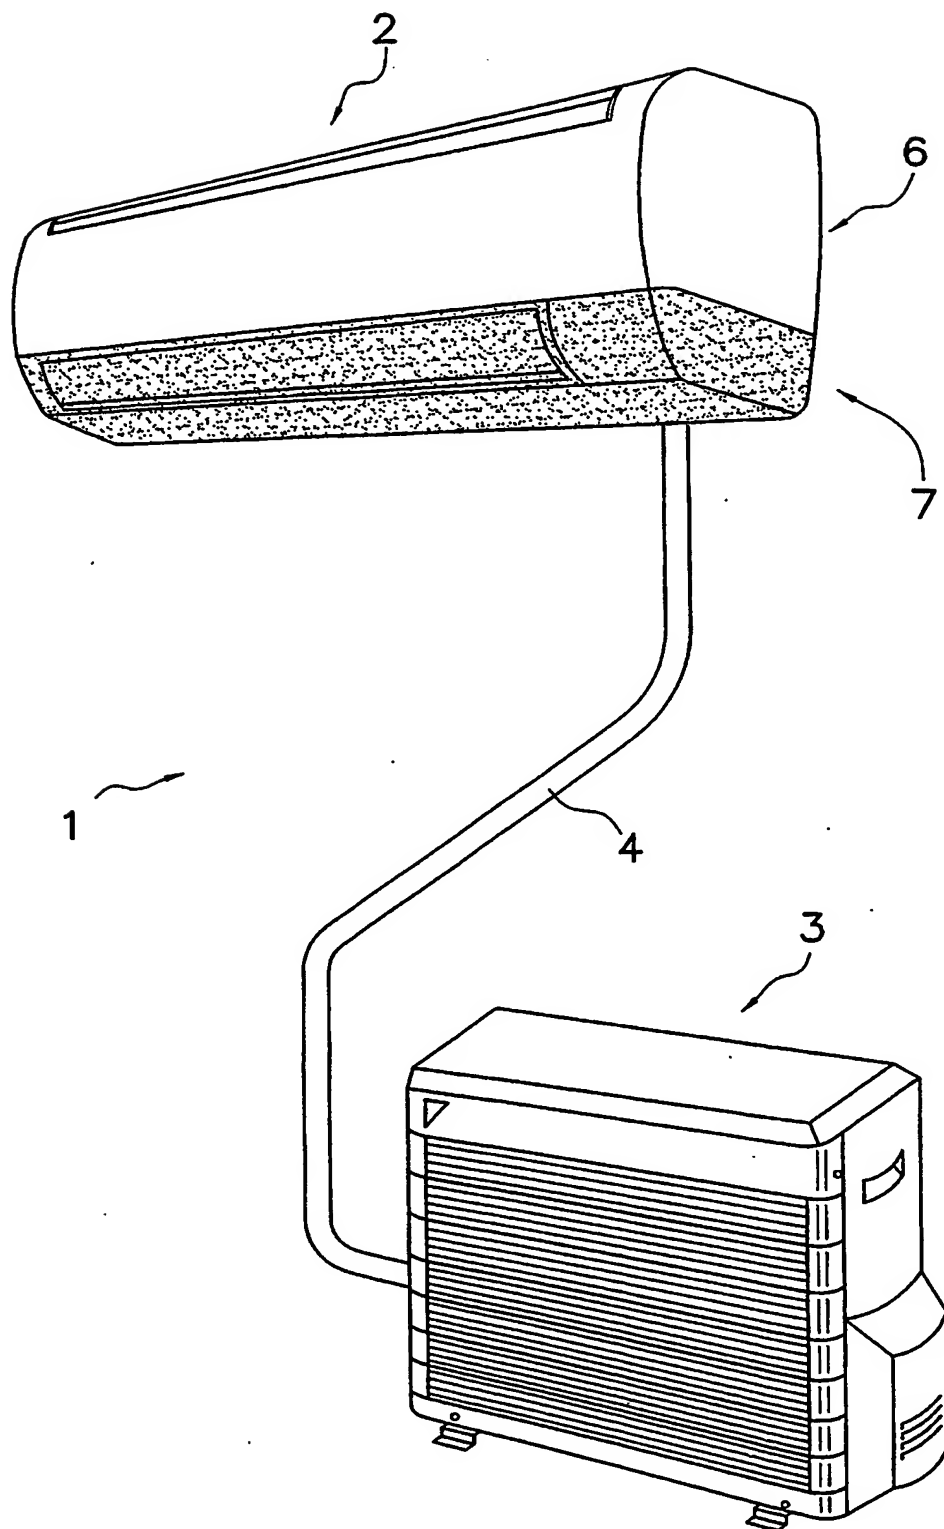
【図 1】

本発明の一実施形態が採用された空気調和機1の外観を図1に示す。

この空気調和機1は、室内の壁面などに取り付けられる室内機2と、室外に設置される室外機3とを備えている。

空気調和機の外観図。

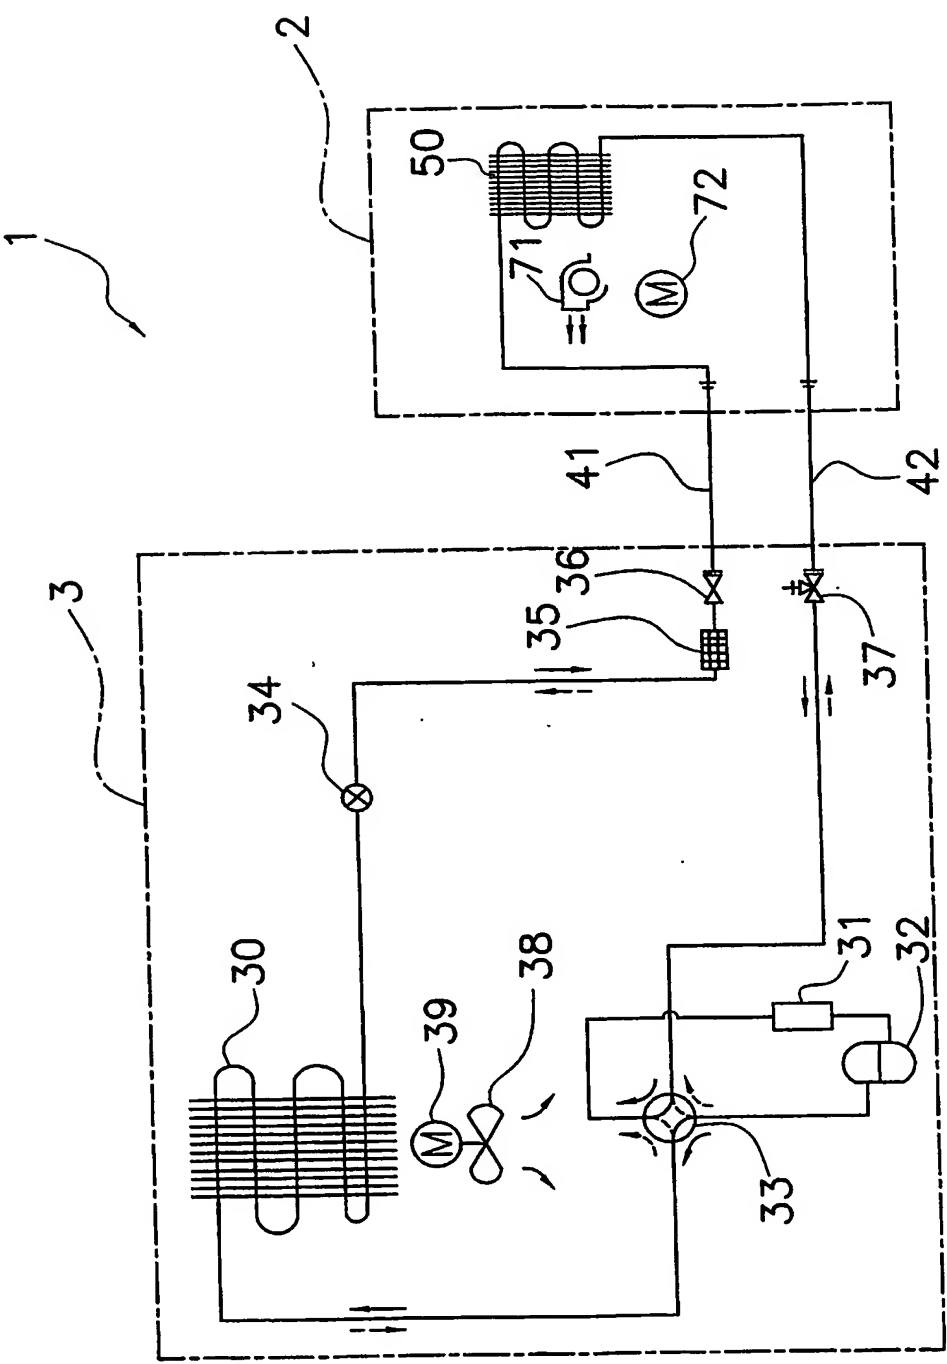
【図 2】

空気調和機1の冷媒回路の構成を図2に示す。この冷媒回路は、主として室内熱交換器50、アキュムレータ31、圧縮機32、四路切換弁33、室外熱交換器30および電動膨張弁34で構成される。

室外機 3 には、圧縮機 3 2 と、圧縮機 3 2 の吐出側に接続される四路切換弁 3 3 と、圧縮機 3 2 の吸入側に接続されるアキュムレータ 3 1 と、四路切換弁 3 3 に接続された室外熱交換器 3 0 と、室外熱交換器 3 0 に接続された電動膨張弁 3 4 とが設けられている。電動膨張弁 3 4 は、フィルタ 3 5 および液閉鎖弁 3 6 を介して配管 4 1 に接続されており、この配管 4 1 を介して室内熱交換器 5 0 の一端と接続される。また、四路切換弁 3 3 は、ガス閉鎖弁 3 7 を介して配管 4 2 に接続されており、この配管 4 2 を介して室内熱交換器 5 0 の他端と接続されている。この配管 4 1, 4 2 は、図 1 の冷媒配管 4 に相当する。また、室外機 3 には、室外熱交換器 3 0 での熱交換後の空気を外部に排出するためのプロペラファン 3 8 が設けられている。このプロペラファン 3 8 は、室外ファンモータ 3 9 によって回転駆動される。

冷媒回路の構成図。

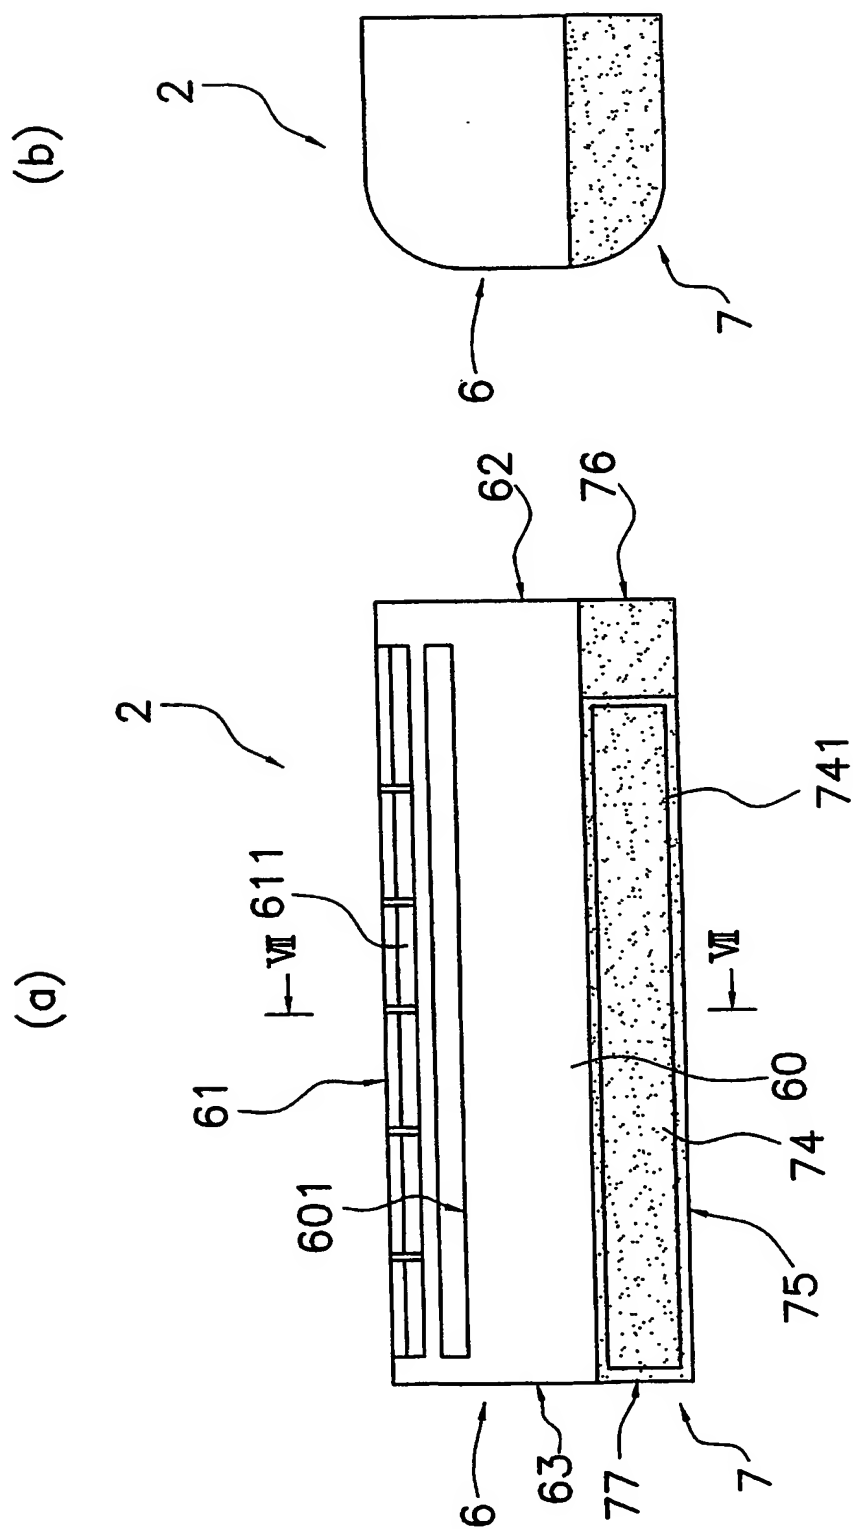
【図 3】

図 3 (a) に室内機 2 の正面図、図 3 (b) に室内機 2 の側面図を示す。室内機 2 は、正面視に置いて横方向に長い形状を有しており、正面視および側面視において上下に色彩が分かれたツートンカラーとなっている。

室内機 2 は、主として、上部ケーシング 6、下部ユニット 7 および室内機 2 の内部に收容されている室内熱交換器ユニット 5 によって構成されている。上部ケーシング 6 は、室内機 2 の上部を覆っている。下部ユニット 7 は室内機 2 の下部を構成している。上部ケーシング 6 と下部ユニット 7 とは別体に形成されており、上部ケーシング 6 と下部ユニット 7 の一部との境界が室内機 2 の外観において水平線として現れている。また、上部ケーシング 6 と下部ユニット 7 の一部とは異なる色となっており、上部ケーシング 6 と下部ユニット 7 との境界である水平線を境にして上下に異なる色のツートンカラーとなっている。

(a) 室内機の正面図。

(b) 室内機の右側面図。

上部ケーシング 6 は、図 3 および図 7 に示すように、室内機 2 の上部を構成しており、上前面部 6 0、天面部 6 1 および上側面部 6 2, 6 3 によって構成されている。

下前面部 74 は、正面視において室内機 2 の前面下部として視野に現れる部分であり、上端が室内機 2 の前側に傾斜するように配置されている。図 3 (a) に示すように、下前面部 74 の上端は水平に形成されており、上部ケーシング 6 の下端と共に水平な境界線を構成している。また、下前面部 74 には、室内機 2 の長手方向に沿う開口からなる吹出し口 741 が設けられている。この吹出し口 741 は、図 7 に示すように、クロスフローファン 71 が収納されている支持部 78 の内部の空間に連通しており、クロスフローファン 71 によって生成された空

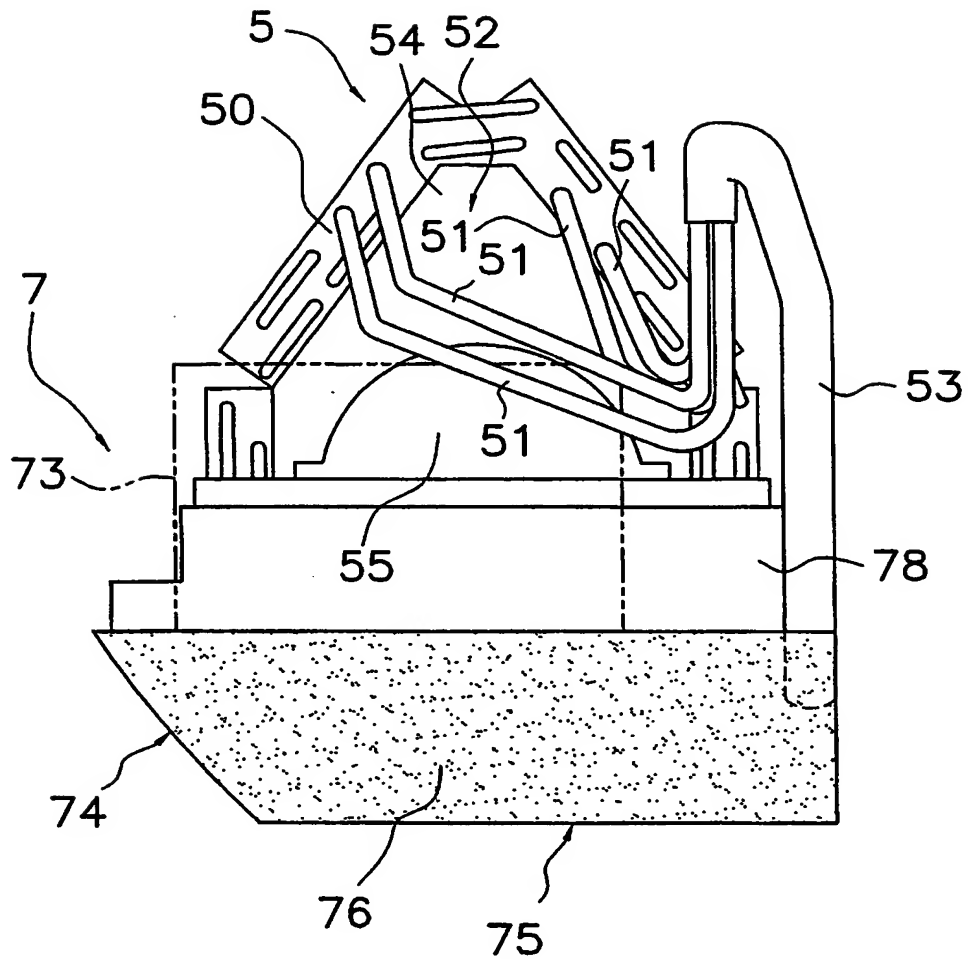
【図 4】

室内熱交換器ユニット 5 は、図 4 から図 6 に示すように、室内熱交換器 50、補助配管 51、熱交換器支持部材 52 等によって構成されている。なお、図 4 は、上部ケーシング 6 が取り外された状態の室内機 2 の右側面図であり、図 5 は、上部ケーシング 6 が取り外された状態の室内機 2 の上面図であり、図 6 は、室内熱交換器ユニット 5 の右側部分の斜視図である。

タ 7 2 を覆うモータカバー部 5 5 (後述) の上方を通り、室内ファンモータ 7 2 およびモータカバー部 5 5 を超えて後述する連通路 7 8 3 の上方まで延びている。その後、補助配管 5 1 は、図 4 に示すように、室内機 2 の背面側へ向けて且つやや下向きに屈曲され、室内ファンモータ 7 2 を覆うモータカバー部 5 5 の外側を通り、室内機 2 の背面側でさらに上方へ向けて屈曲されている。そして、複数の補助配管 5 1 がまとめられて保護チューブ 5 3 によって覆われている。まとめられた補助配管 5 1 は、図 4 および図 6 に示すように、室内熱交換器 5 0 の右側方の空間を室内機 2 の背面側に沿って下方へと伸び、室内機 2 の後側下部の空間で室内機 2 の左側面に向けてさらに屈曲され、冷媒配管 4 に接続されている。

上部ケーシングが外された室内機の右側面図。

熱交換器支持部材 5 2 は、室内熱交換器 5 0 の右側面付近に設けられており、図 4 に示すように、室内熱交換器 5 0 を内側から支持すると共に、室内ファンモータ 7 2 を覆っている。熱交換器支持部材 5 2 は、室内ファンモータ 7 2 をドレン水から保護している。この熱交換器支持部材 5 2 の構成については後に説明する。

この空気調和機 1 の室内機 2 では、室内熱交換器 50 の側面から外側へと延びる補助配管 51 が、室内ファンモータ 72 およびモータカバー部 55 を超える位置まで延びている。このため、補助配管 51 は、モータカバー部 55 の外側を通るように取り回されることができる。すなわち、図 4 に示すように、側面視において、補助配管 51 とモータカバー部 55 とが重なっている状態とすることが可能となっている。

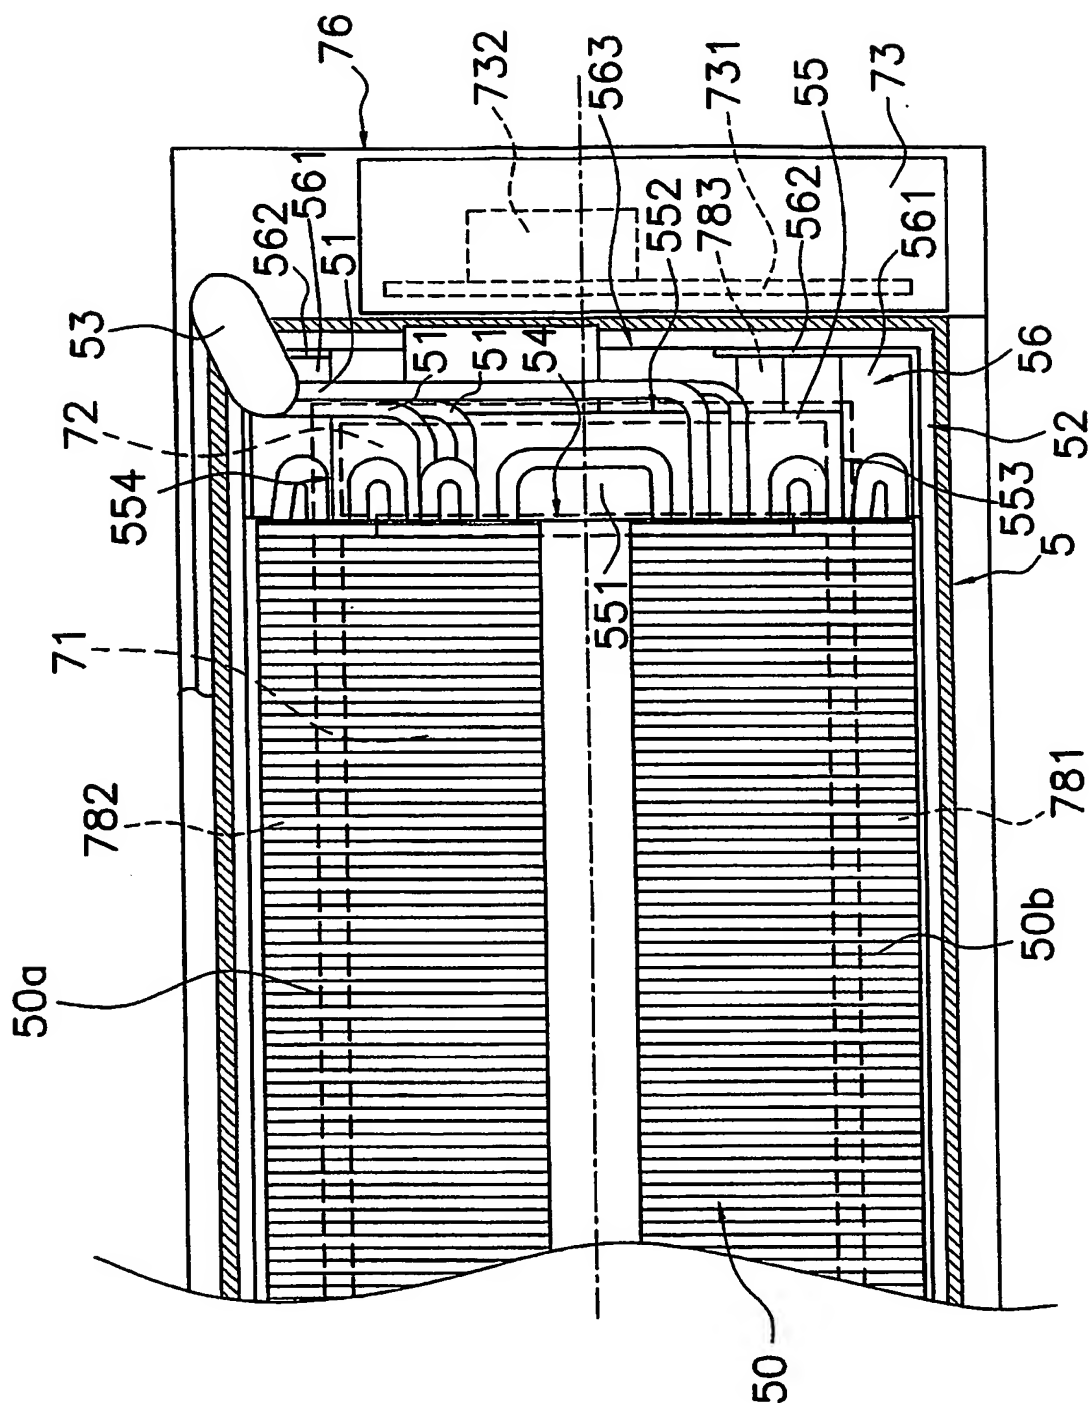
【図 5】

補助配管 51 は、室内熱交換器 50 と、室内機 2 の外部にある冷媒配管 4 を繋いでおり、室内熱交換器 50 と室外熱交換器 30 との間を行き来する冷媒が流れる。補助配管 51 は、図 6 に示すように、室内熱交換器 50 の伝熱管に接続されており、室内熱交換器 50 の側面から外側へと伸びている。補助配管 51 は、室内熱交換器 50 の右側面から突出しており、室内熱交換器 50 の側方の空間で取り回されている。具体的には、補助配管 51 は、図 5 に示すように、室内熱交換器 50 の右側面から外側へと伸び、室内ファンモータ 72 および室内ファンモ-

水滴を受け取る部分であり、支持部 78 の上面から下方に窪んだ凹状の部材によって形成されている。このドレンパン 781, 782 には前ドレンパン 781 と後ドレンパン 782 とがあり、前ドレンパン 781 は、図 5 に示すように、第 3 室内熱交換器 50c の下方に、すなわち室内熱交換器 50 の前側下端の下方に配置されている。後ドレンパン 782 は、第 4 室内熱交換器 50d、すなわち室内熱交換器 50 の後側下端の下方に配置されている。前ドレンパン 781 と後ドレンパン 782 とは、クロスフローファン 71 を挟んで前後に配置されている。前ドレンパン 781 と後ドレンパン 782 とは、略同じ高さに位置しており、前ドレンパン 781 と後ドレンパン 782 との底面はクロスフローファン 71 の中心軸の高さよりも低い位置にあるが、室内熱交換器 50 の下端に近接して配置されている。なお、前ドレンパン 781 と後ドレンパン 782 とは、それぞれドレン水を受ける底面が室内機 2 の右側へと少し傾斜している。そして、支持部 78 の右側部分には、図 9 および図 10 に示すように、前ドレンパン 781 と後ドレンパン 782 とを繋ぐ連通路 783 が設けられている。連通路 783 は、図 9 に示すように、平面視において室内ファンモータ 72 と電装品箱 73 との間に位置している。また、連通路 783 は、図 10 に示すように、側面視においてクロスフローファン 71 の回転軸の高さ以下に位置している。また、この連通路 783 には下方へと貫通している水抜き孔 784 が設けられている。この水抜き孔 784 は、図 9 に示すように、ドレン水をドレンパン 781, 782 から外部へと排出するためのドレンホース 785 の内部と連通している。室内熱交換器 50 や補助配管 51 から滴下したドレン水は、前ドレンパン 781 と後ドレンパン 782 とによって受けられ、連通路 783 で集められ、水抜き孔 784 からドレンホース 785 を経て機外へと排出される。

上部ケーシングが外された室内機の右側部分の上面図。

電装品箱73は、図5および図9に示すように、室内機2の運転を制御するための制御基板731を収容する。電装品箱73は、直方体の箱状の形状を有しており、下部ケーシング70の右下側面部76と支持部78との間に配置され、室内熱交換器ユニット5の右側方に位置している。電装品箱73は、支持部78の外側に配置されており、平面視において、クロスフローファン71の回転軸方向に連通路783と並んで配置されている。従って、クロスフローファン71、室内ファンモータ72、連通路783および電装品箱73は、平面視において回転

次に、熱交換器支持部材 5 2 の構成について図 5 および図 6 に基づいて説明する。熱交換器支持部材 5 2 は、室内熱交換器 5 0 の右側面付近に設けられ、熱交換器支持部 5 4 とモータカバー部 5 5 とドレン水ガイド部 5 6 とを有している。

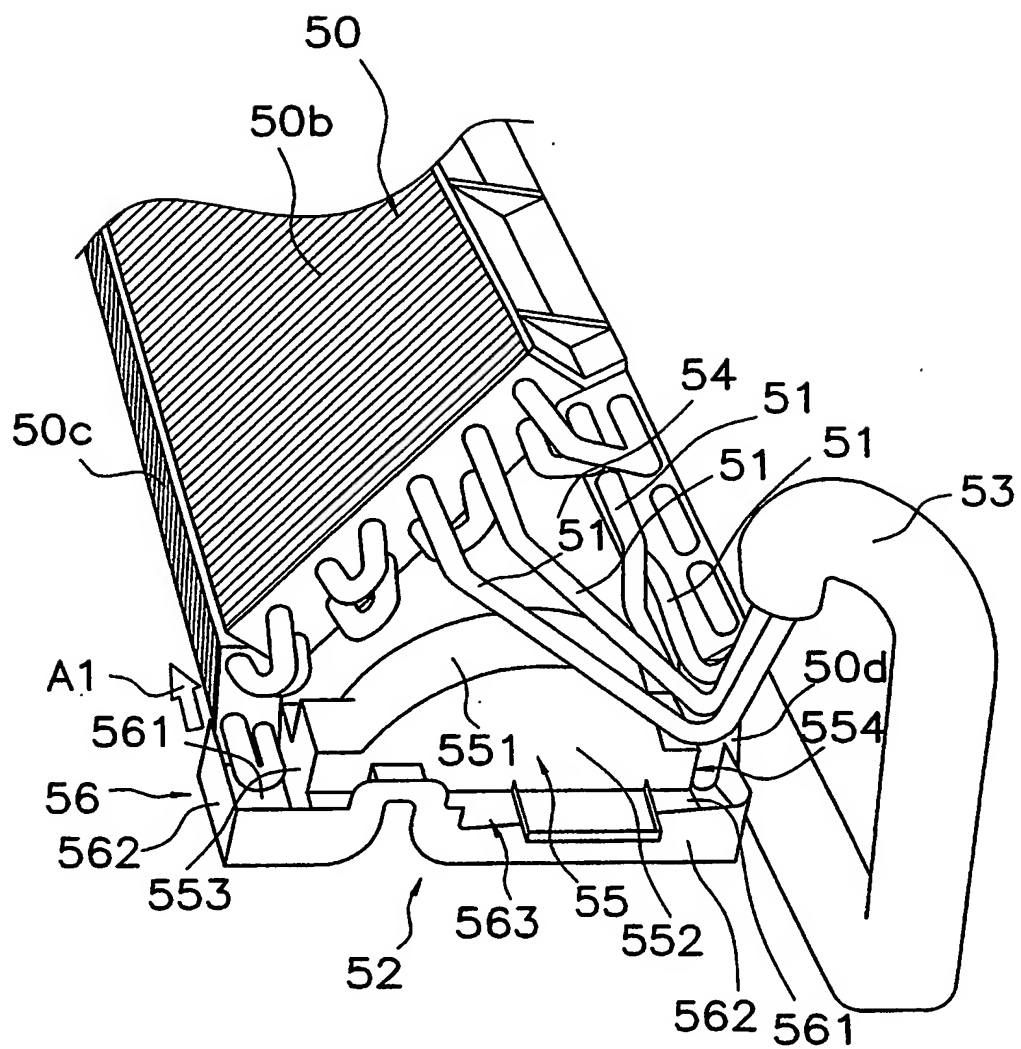
【図 6】

第 3 室内熱交換器 50c の側面の下端と底面部 561 の前側の左側端との間には隙間が設けられている。また、第 4 室内熱交換器 50d の側面の下端と底面部 561 の後側の左側端との間にも隙間が設けられている。このため、ドレン水ガイド部 56 によって受けられたドレン水は、これらの隙間から前ドレンパン 781 や後ドレンパン 782 へと流れて、機外へと排出される（図 6 の白抜き矢印 A1 参照）。また、側壁部 562 のうちモータカバー部 55 の右側方に位置する部分の一部に切り欠き 563 が設けられており、モータカバー部 55 上に滴下したドレン水は、この切り欠き 563 からも排出される。側壁部 562 のうちモータカバー部 55 の右側方に位置する部分は、平面視において連通路 783 の一部にかかるように連通路 783 の上方に位置しており、切り欠き 563 から排出されたドレン水は、連通路 783 で受けられ機外へと排出される。

室内熱交換器ユニットの右側部分の斜視図。

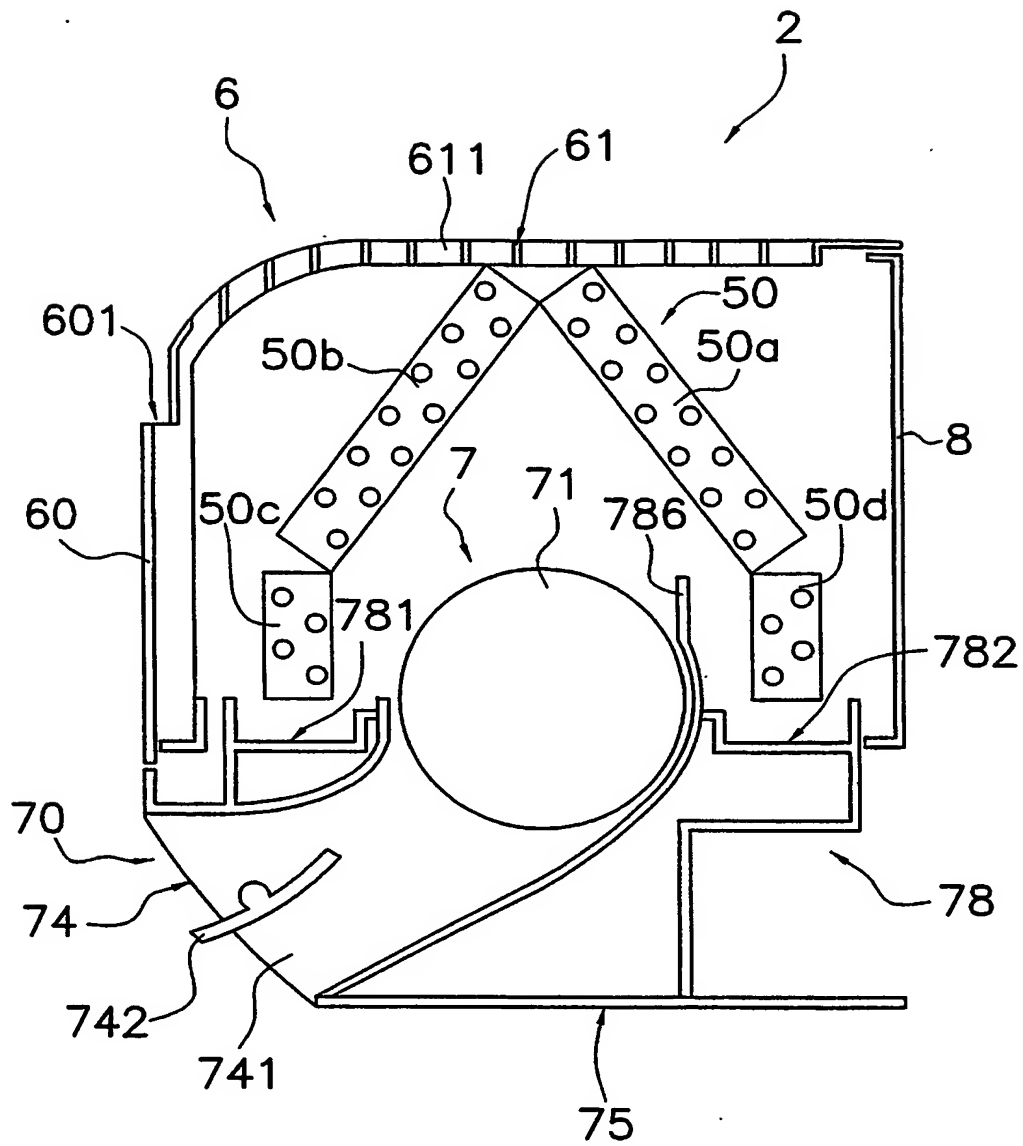
【図 7】

室内熱交換器 50 は、図 7 に示すように、クロスフローファン 71 の円周面に対向して配置されており、クロスフローファン 71 の前方、上方および後方を取り囲むように取り付けられている。なお、図 7 は室内機 2 の側面断面図である。室内熱交換器 50 は、クロスフローファン 71 が回転することにより吸込み口 601、611 から吸い込まれた空気をクロスフローファン 71 側に通過させ、伝熱管の内部を通過する冷媒との間で熱交換を行わせる。室内熱交換器 50 は、第 1 室内熱交換器 50a、第 2 室内熱交換器 50b、第 3 室内熱交換器 50c、第 4 室内熱交換器 50d の 4 つの部分に分割されている。室内熱交換器 50 は、各室内熱交換器 50a、50b、50c、50d がそれぞれ接合されることにより、側面視において両端が下方に向けて屈曲する概ね逆 V 字型の断面形状を有するように形成されている。

室内機の右側面断面図。

なお、支持部 78 の上面の背面側もクロスフローファン 71 の高さ以下となっているが、上部ケーシング 6 の天面部 61 と支持部 78 の上面の背面側との間の部分は、室内の壁面に取り付けられる据付板 8 によって塞がれる（図 7 参照）。据付板 8 は、室内機 2 の長手方向には室内熱交換器 50 と略同じ長さを有しており、室内熱交換器 50 の背面側を覆っている。据付板 8 は、室内機 2 の背面側を覆うことにより、室内熱交換器 50 で熱交換される空気が通る空気流路を上部ケーシング 6 と共に形成しており、特に背面側空気流路を形成している。

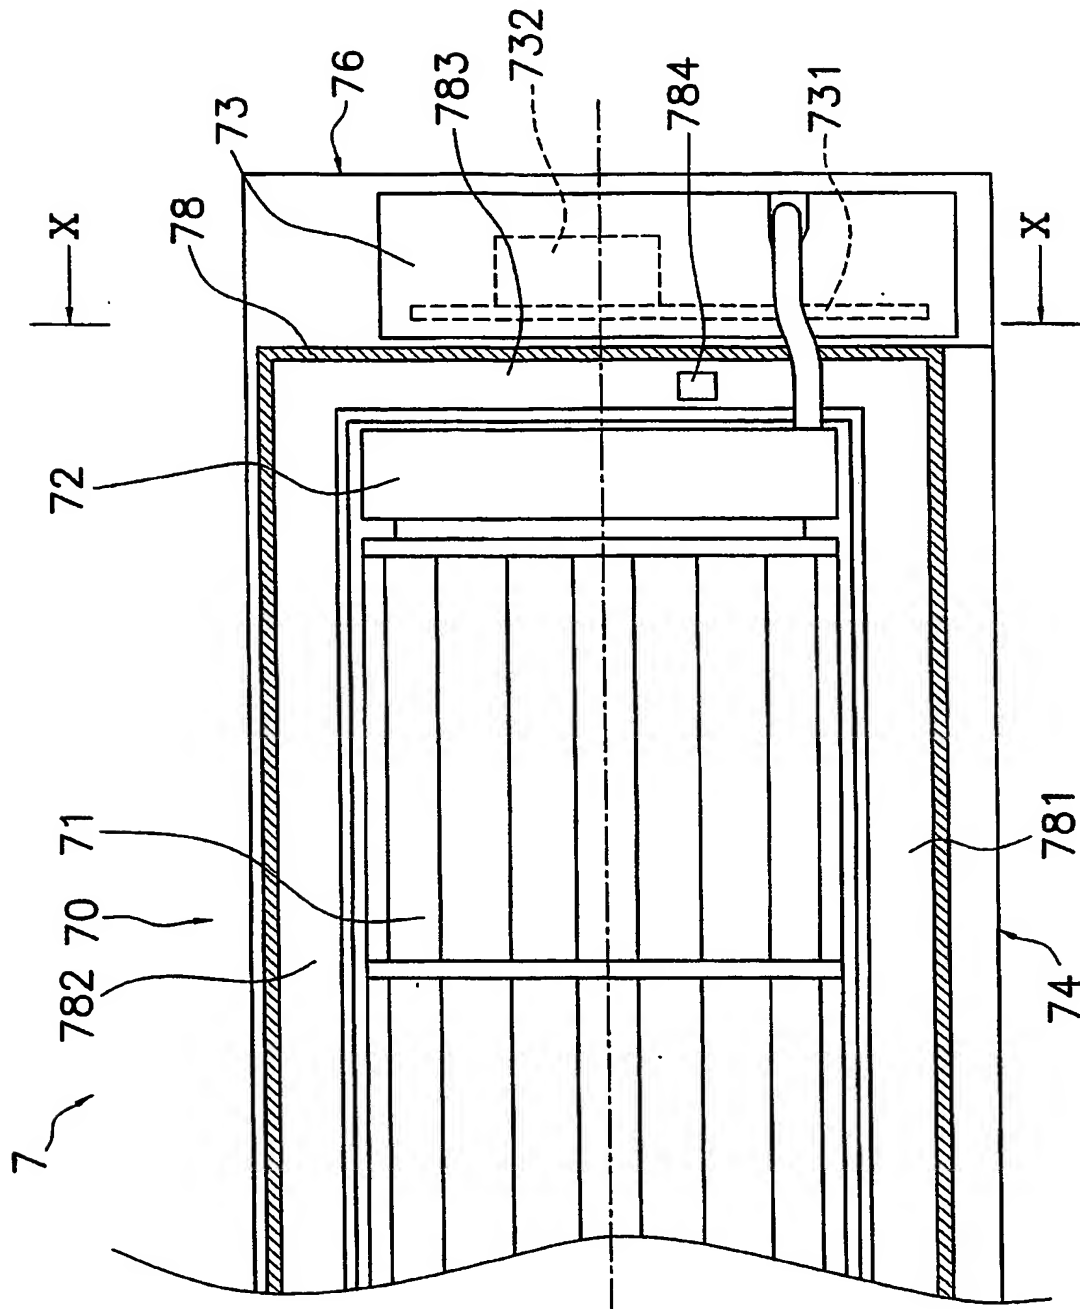
【図9】

下部ユニット 7 は、室内機 2 の下部を構成しており、図 8 および図 9 に示すように、下部ケーシング 70、クロスフローファン 71、室内ファンモータ 72、電装品箱 73 等がモジュール化されて構成されている。

室内ファンモータ72は、クロスフローファン71を回転軸周りに回転駆動する。室内ファンモータ72は、図8および図9に示すように、クロスフローファン71と略同じ直径を有する薄い円筒形状を有している。室内ファンモータ72は、クロスフローファン71の右側方にクロスフローファン71と同軸に配置されており、平面視においてクロスフローファン71と回転軸方向に並んで配置されている。室内ファンモータ72は、クロスフローファン71の右側に隣接して配置されており、室内ファンモータ72の右側には、連通路783が隣接して配置されている。また、室内ファンモータ72とクロスフローファン71とは、平面視において、前ドレンパン781、連通路783および後ドレンパン782によって周囲を囲まれている。また、室内ファンモータ72が支持部78に取り付けられた状態では、室内ファンモータ72とクロスフローファン71との頂上部分との高さは略同じとなっている(図8参照)。

下部ユニットの右側部分の上面図。

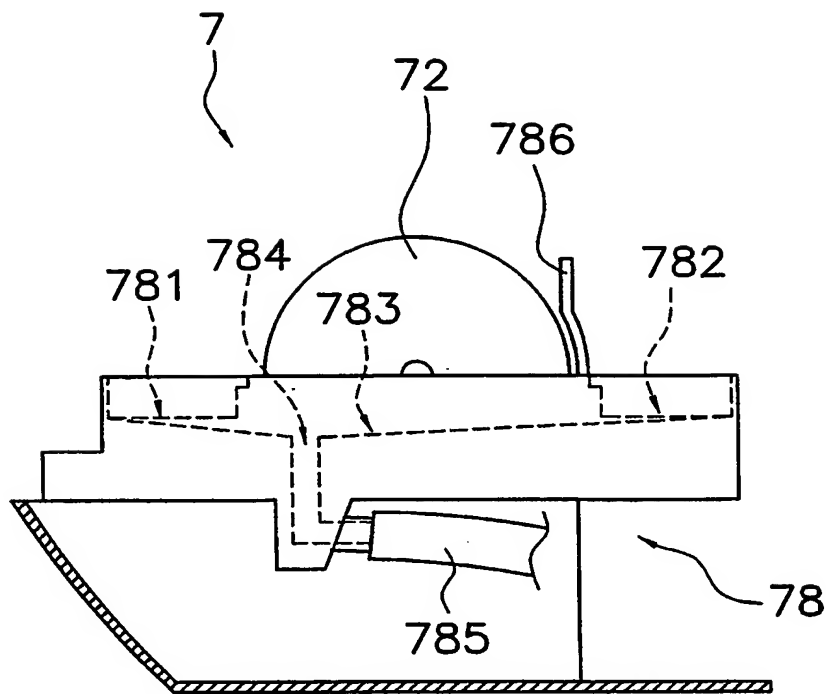
【図 10】

下部ユニットの右側面断面図。
